# 滨州市山东富凯不锈钢有限公司“11 29”重大 煤气中毒事故调查报告

2015 年 11 月 29 日 17 时 40 分许，位于滨州市邹平县的山东富凯不锈钢有限公司（以下简称富凯公司）发生重大煤气中毒事故，造成 10 人死亡，7 人受伤，直接经济损失 990.7 万元。

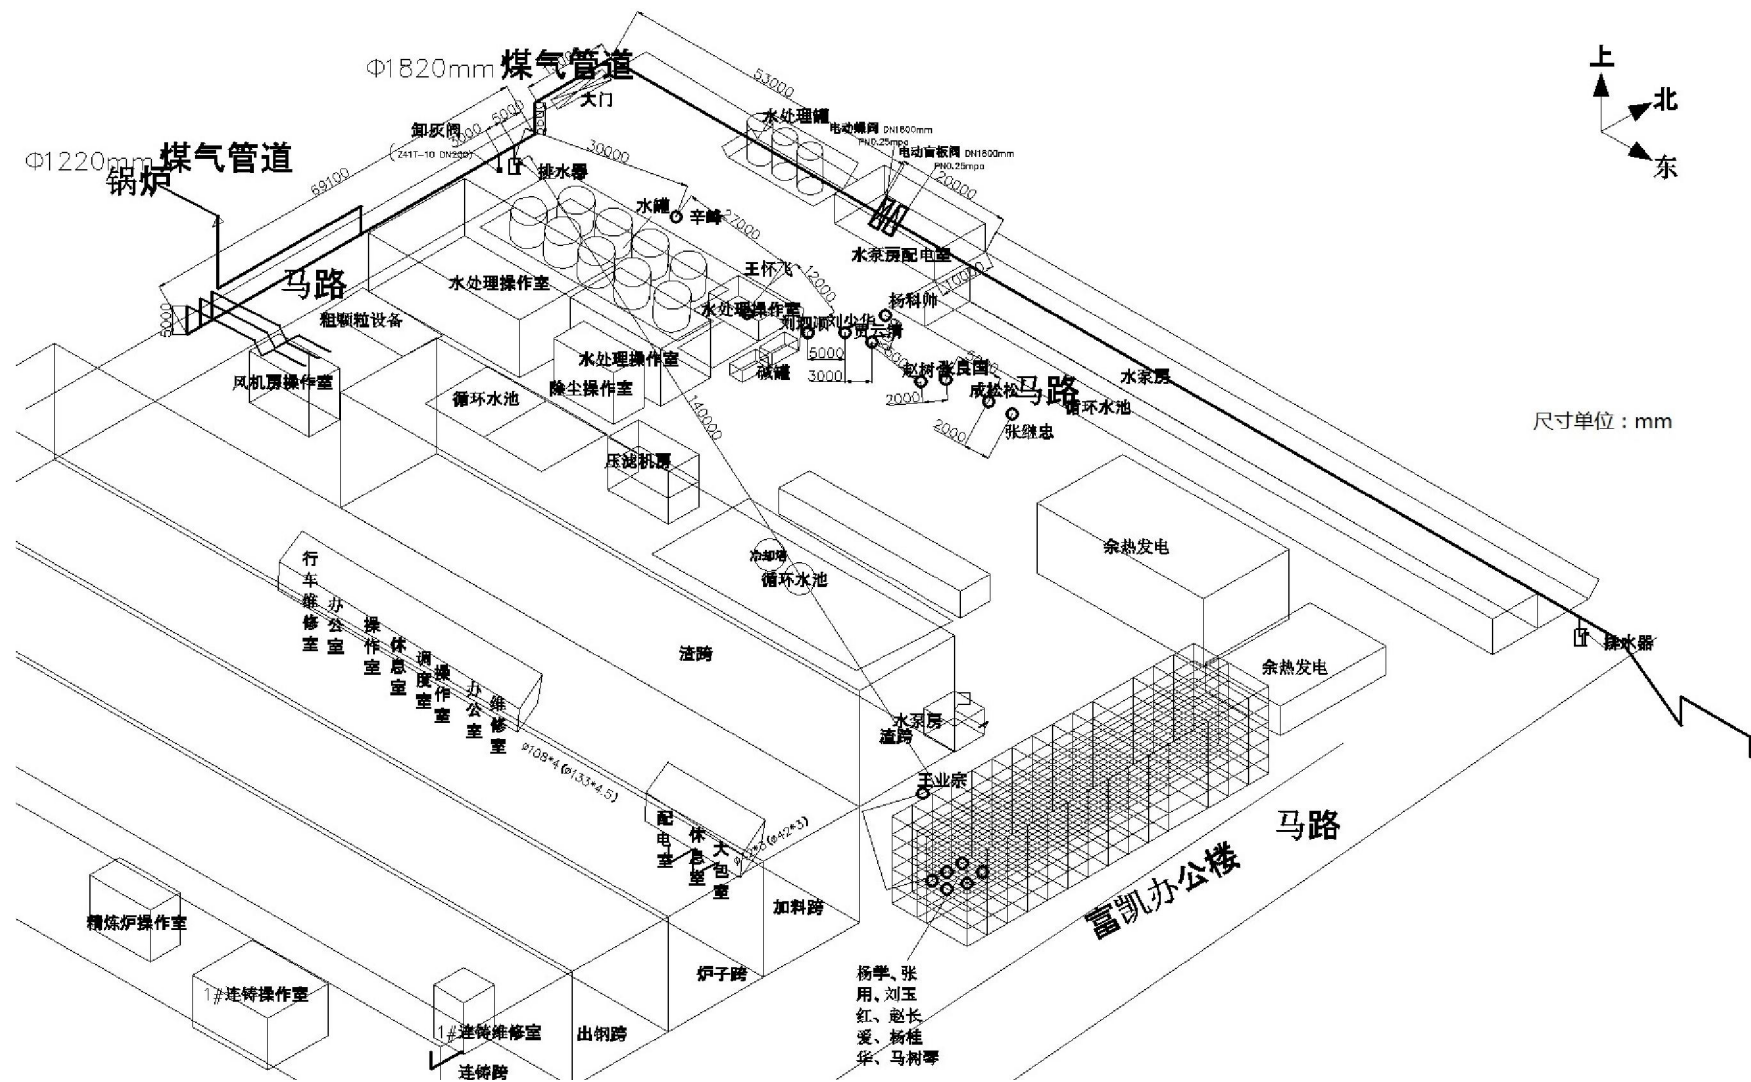
图 1. 事故现场平面示意图

事故发生区域位于富凯公司厂区西北部，该区域东侧为通道和约 5 米高的厂区围墙，西侧为通道和棒材厂房，北侧自东向西为长约 200 米、宽约 10 米的通道，南侧自东向西为水处理操作室、除尘操作室、压油机房、冷却塔、循环水池等。由于该区域地势南高北低，北侧比南侧低约 2 米，在北侧通道处形成一处凹洼。另外，该区域东南角设有广富集团技术中心大楼，大楼一层南部设有化验室（见图 1）。

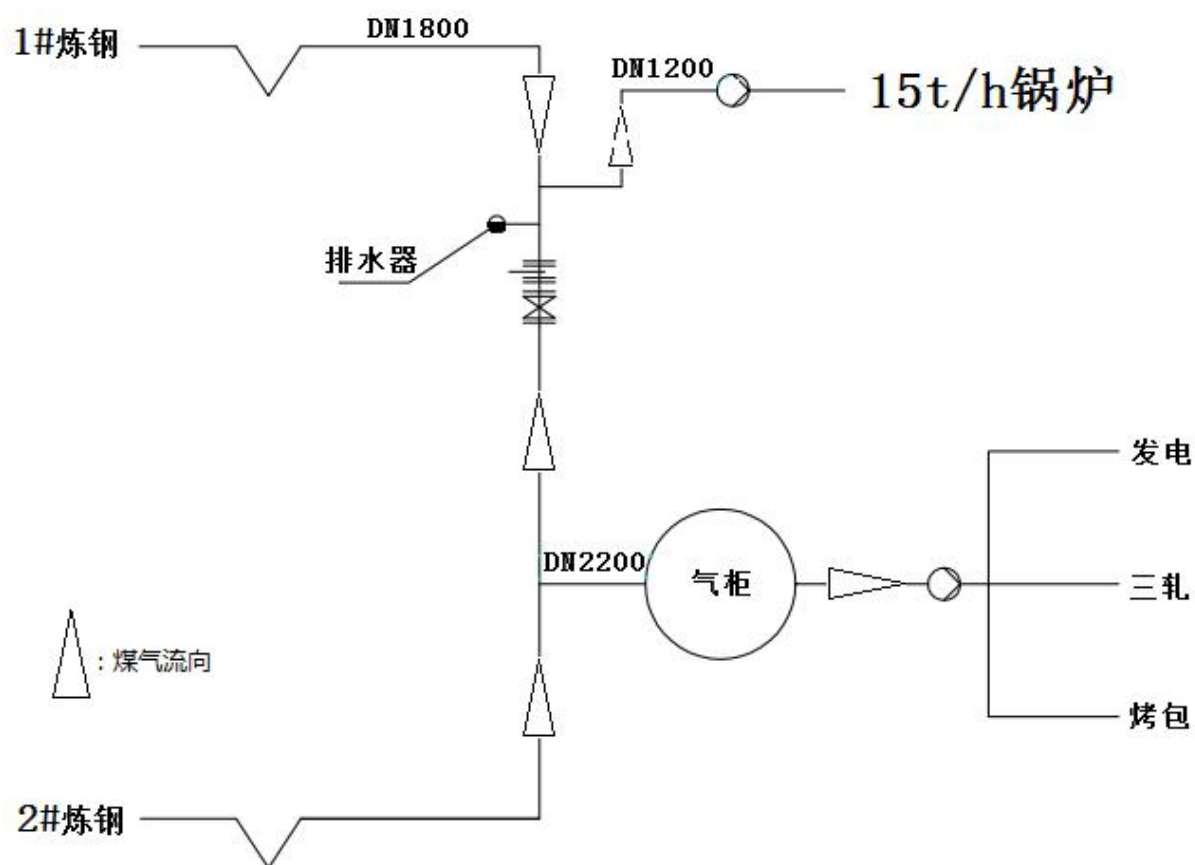
图 2. 煤气管道流向示意图

2.煤气管道主要参数和运行工艺。富凯公司煤气管道的管径为 DN1800 毫米，长度为 1900 米，设计运行压力约 8000Pa，实际运行压力约 4000Pa。管道末端与富凯公司转炉和 15 吨锅炉相连，始端以靠近广富集团炼钢二厂的第一个眼镜阀组为界、接入炼钢二厂煤气管道，两个单位的煤气管道共用一座 10 万立方米威金斯转炉煤气柜。富凯公司 15 吨燃气锅炉所用煤气，在正常生产时主要由其转炉（1#炼钢）直接供给，在其转炉停产后主要由炼钢二厂转炉（2#炼钢）直接供给，直供煤气均未经过煤气柜系统混匀稳压；受冶炼周期影响，当转炉煤气均不回收、煤气主管道压力低于煤气柜压力时，锅炉所用煤气由煤气柜进口反送入煤气主管道补充供给（见图 2）。

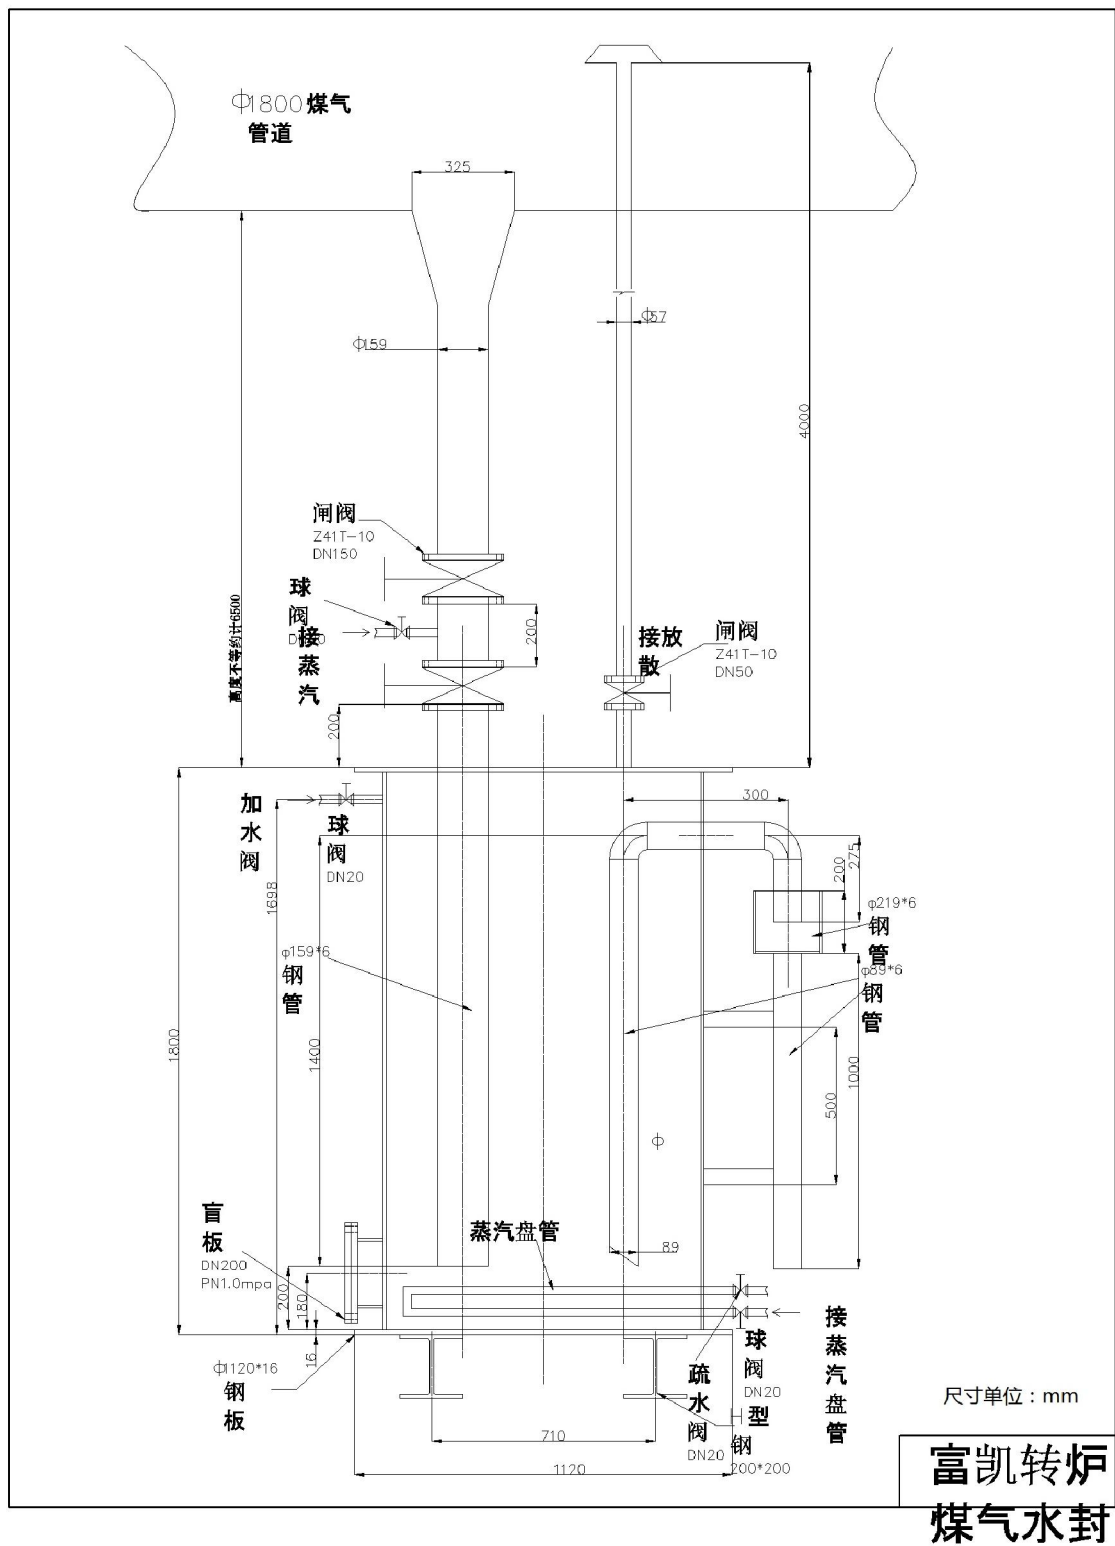
图 3. 排水器结构图

1#排水器存在安全缺陷，未按规定设置水封检查管头，不能检查水封水位，在顶部放散管阀门关闭后，排水器桶体腔内水封上部形成密闭空间。煤气输送工艺存在安全缺陷，转炉煤气直接供给锅炉使用，未经煤气柜系统稳压、缓冲和混匀成分，煤气管网压力频繁波动。在煤气管道运行过程中，排水器桶体腔和落水

1#排水器为单室结构、碳钢材质，有效水封高度 1360 毫米，存在以下主要安全缺陷：一是没有按照《工业企业煤气安全规程》（GB6222）设置水封检查管头，不能检查排水器的水封水位。二是顶部设置的放散管（DN50 毫米，管口高 4 米，用于排放排水器内可能溢出的煤气）阀门平时处于关闭状态，溢流管（DN80 毫米）入口插入水封底部，自动补水管（未连接自动补水装置）阀门关闭，在排水器注满水后，桶体腔内水封上部与外界大气隔绝，形成了密闭空间，当排水器内水位下降时，人工补水或者冷凝水的自然补充均不能起到补水的作用（见图 3）。经现场勘查和询问取证，该排水器投用以来，一直没有检查水封水位，没有进行人工补水，也没有进行检维修和清污；事故发生前，未发现排水器存在着本体渗漏及内部低温冻结等问题；事故发生后，打开排水器顶盖勘查发现，底部没有沉积污泥，落水管、溢流管也无腐蚀破损。

**（三）切实加强涉及煤气工贸企业的安全生产管理。**涉及煤气生产、储存、使用和管道输送的工贸企业，要严格按照《工业企业煤气安全规程》（GB6222）、《山东省冶金煤气安全生产重点措施》等标准规定，建立健全各项煤气安全管理规章制度和安全操作规程，按规定设置一氧化碳监测报警、警示标志、个体防护器具等安全设施，落实煤气作业审批制度和安全防范措施，加强煤气安全管理人员和从业人员（含相关方从业人员）安全生产教育培训，认真分析煤气作业风险、制定有针对性的煤气专项应急预案并加强演练。要对煤气管道的排水器、排灰阀、V型水封等易发生煤气泄漏的部位进行安全论证，排查整改存在的问题和隐

患，坚决消除排水器桶体腔上部形成密闭空间导致气体积聚、水封水位下降的安全隐患。要加强煤气管道运行维护管理，做好寒冷季节相关设备设施易积水部位的保温防冻工作。要不断提高从业人员的安全操作技能和责任心，加强煤气设备安全巡检和点检工作，及时发现泄漏隐患，堵塞安全管理漏洞。

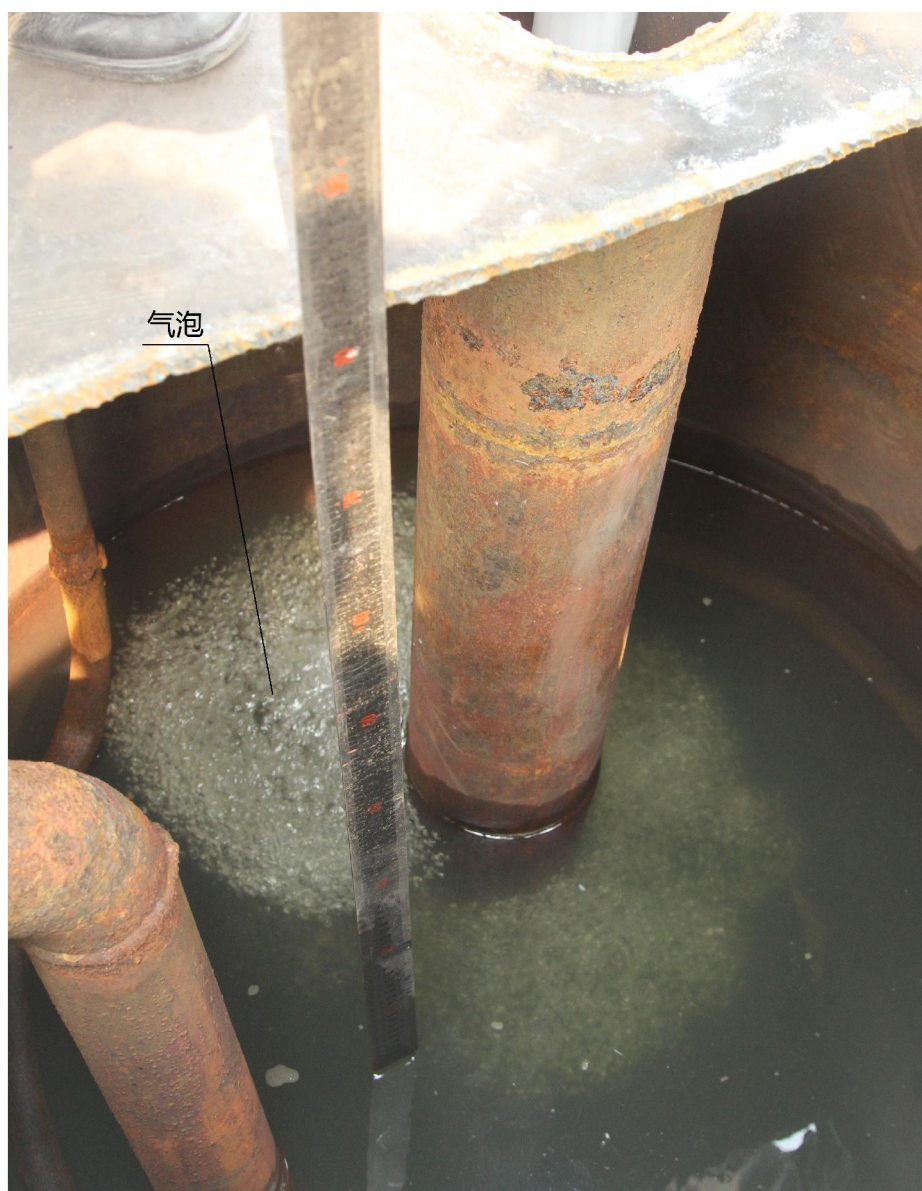
图 4 排水器模拟试验图

水管内的液面形成水花和气泡，转化为动能后使大量夹带气泡的冷凝水沉入落水管下端水中，之后部分气泡与水分离返回煤气管道，部分气泡则在落水管内水位较低时随冷凝水流入桶体腔内，析出后进入水封上部的密闭空间。经打开排水器顶盖、对冷凝水降落效应进行常压和水面静态的模拟试验，证实当落水管内水位在 760 毫米左右、且冷凝水量较大时，有较多气泡在桶体腔内上浮（见图 4）；水位分别在 400 和 200 毫米、且冷凝水量较少时，也能见桶体腔内有大量气泡上浮。

如不考虑冷凝水降落过程中存在的势能与动能转换、落水管内壁摩擦等能量损耗因素，当水的质量达 1.86 千克、且从煤气管道的底部一次性降落时，即可将落水管内原有的水（水柱高 0.76 米）冲入排水器桶体腔内，也能使大量煤气气泡穿过落水管内的水柱后进入桶体腔内上浮。

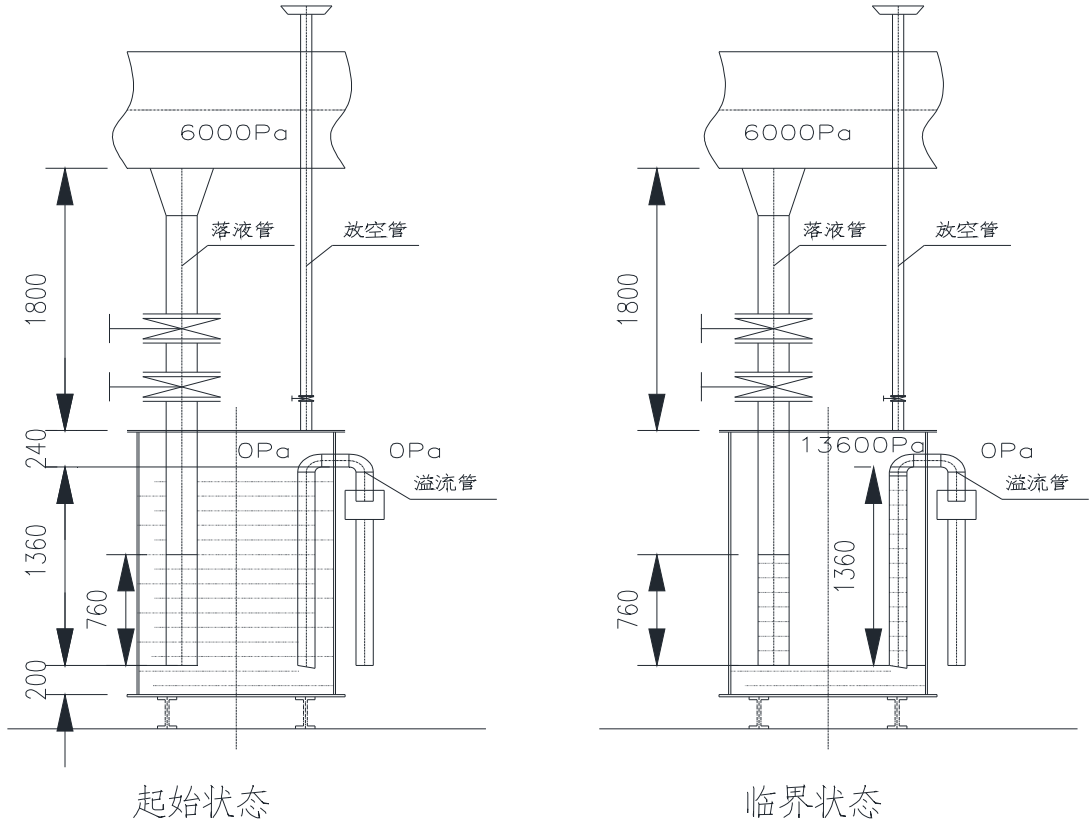
图 5 排水器水封水位变化示意图（尺寸单位：mm）

在排水器初始状态，以落水管底端为基准，桶体腔下部水位高度为 1360 毫米，上部气腔高度为 240 毫米，气体压力为  $P_0$ （与外界大气压持平）。假设上部气腔内原有气体的量为  $n$  摩尔，当有气泡上浮时，气体的增量为  $\Delta n$  摩尔，则在气体的体积、温度和通用气体常数不变的情况下，气体的压力会增加  $\Delta P$  达到  $P_1$ ；从而造成气液界面压力平衡被打破，引起下部水有一部分从溢流管口排出，之后达到新的平衡，此时上部气腔的气体压力为  $P_2$ 。 $P_2$  小于  $P_1$ 、大于  $P_0$ ，其相对于  $P_0$  的增量  $\Delta P_1$  引起桶体腔下部水位高度下降了  $H_1$ 。由于煤气冷凝水不定时的通过落水管降落，水夹带的煤气气泡析出后不断聚集在桶体腔上部气腔内，如此反复，造成上部气腔的气体压力越来越大，下部水位高度越来越小。在煤气管网压力无波动、煤气气泡析出上浮速率恒定的理想状态下，可出现水封被击穿前的临界状态，即：排水器桶体腔下部水位高度下降 1360 毫米（水封水位为 0）、气体压力增加 13600 Pa，落水管内水位高度为 760 毫米（对应于煤气压力 6000Pa），溢流管内水位高度为 1360 毫米（见图 5）。

密闭空间后，气体压力增大、体积膨胀，将使部分气体伴随水位的升降进入落水管和溢流管内，与往返流动的水产生气液混流，形成的气液混合物使落水管和溢流管内水封密度减小，更多气泡容易穿过落水管进入桶体腔内，部分气液混合物涌出溢流管口，经过数次压力平衡后，排水器桶体腔、落水管和溢流管内的有效水封水位不够，不能有效封堵气体，直至被煤气压力瞬间击穿，管道内煤气通过排水器溢流管口大量泄漏。

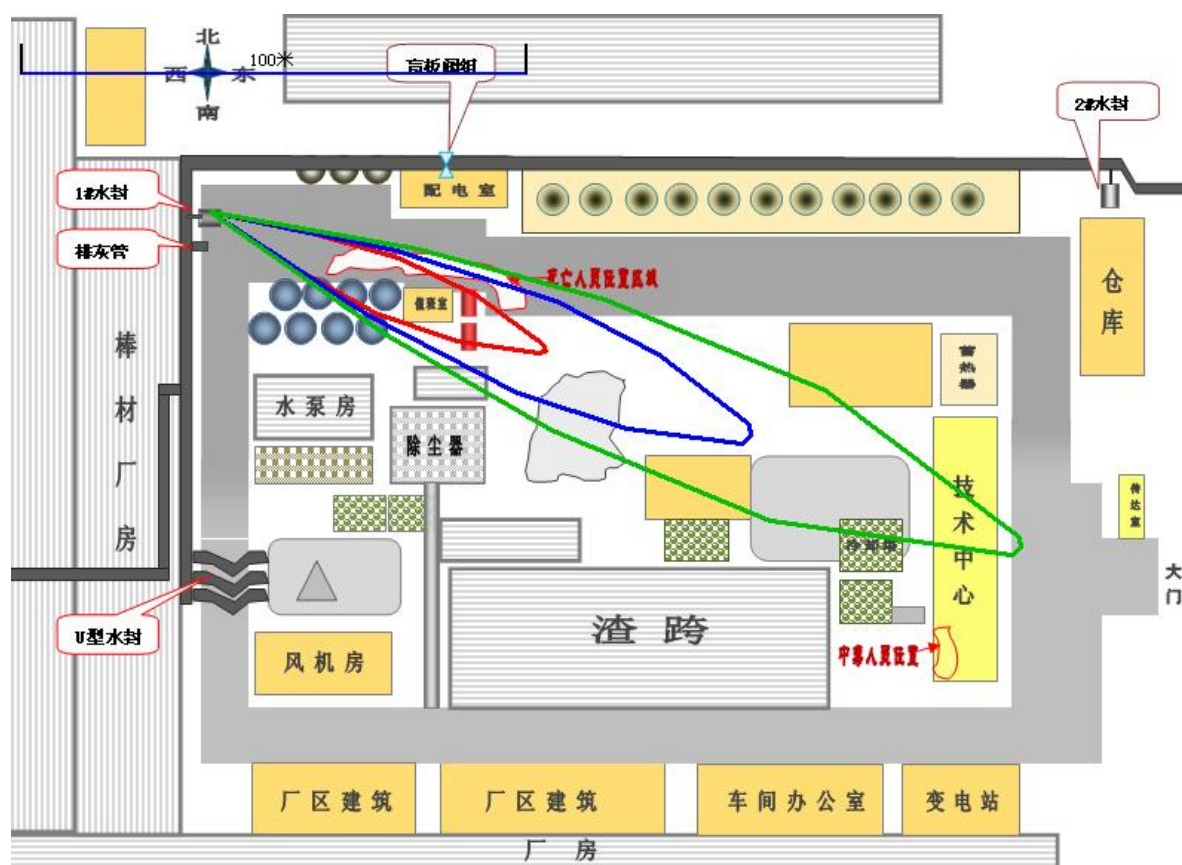
图 6 煤气泄漏模拟扩散示意图

根据企业应急处置情况和门卫监控录像等综合判断,1#排水器煤气泄漏时间约为 40 分钟。煤气出流属于淹没出流,参照空气淹没出流,按照煤气压力 4000Pa、密度 (0℃) 0.9kg/Nm<sup>3</sup> 等参数估算,从溢流管口 (DN80 毫米) 泄漏的煤气流量约为 1266 立方米/时,泄漏量约为 844 立方米。

根据事故现场气象条件和煤气温度、压力、泄漏量等相关参数，采用国家安科院区域定量风险评价软件（CASST-QRA）模拟计算，该起事故中煤气泄漏的死亡半径为 108 米，重伤半径为 148 米，轻伤半径为 174 米，煤气从 1#排水器沿事故现场北侧通道向东南方向扩散，覆盖到距煤气泄漏点直线距离约 140 多米的广富集团技术中心大楼（见图 6）。
