GB/T 26492.4—2011

## 变形铝及铝合金铸锭及加工产品缺陷 第4部分：铝箔缺陷

Defects for wrought aluminium and aluminium alloys ingots and products—  
Part 4: Defects for foils

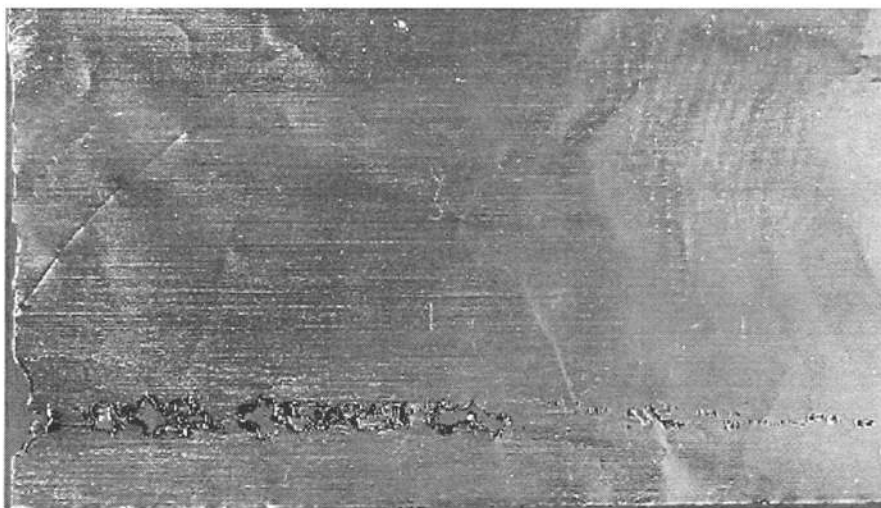
图1 非金属压入

非金属夹杂压入箔材表面,表面呈明显的点状或长条状黄黑色缺陷(如图1)。

- a) 生产设备或环境不洁净;
- b) 轧制工艺润滑剂不洁净;
- c) 坯料存在非金属异物;
- d) 板坯表面有擦划伤,油泥等非金属异物残留在凹陷处;
- e) 生产过程中,非金属异物掉落在板、带材表面。

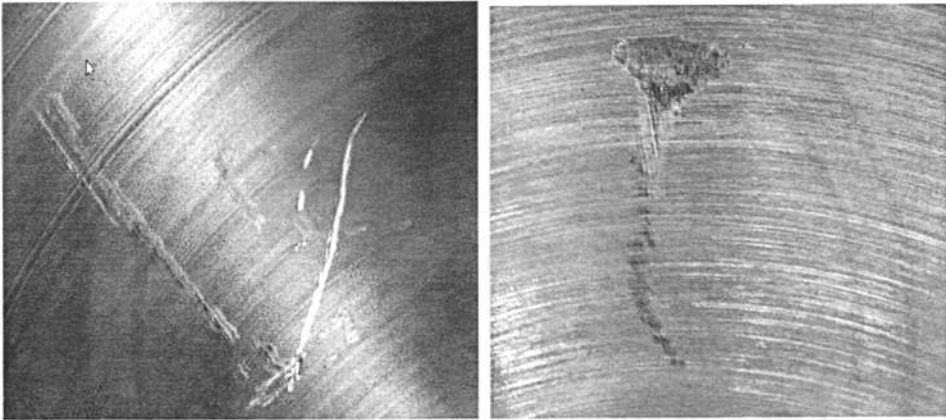
图 2 端面碰伤

箔材在搬运或存放过程中,与其他物体碰撞后在表面或端面产生的损伤(如图 2)。

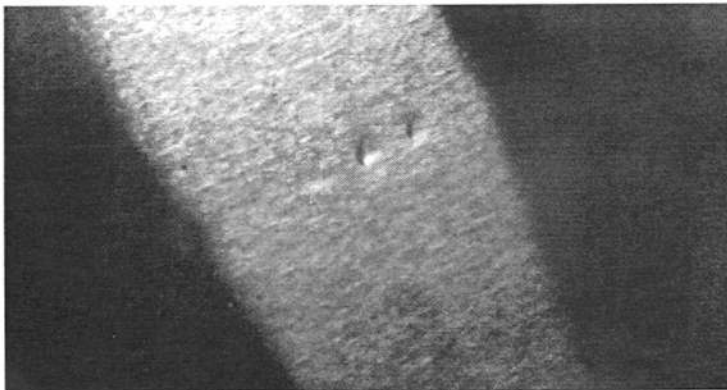
图 3 表面印痕

箔材表面存在单个或周期性的凹陷或凸起(如图 3)。

- a) 轧辊或导辊表面有缺陷;
- b) 轧辊或导辊表面粘有金属屑等脏物;
- c) 套筒或管芯表面不清洁或局部存在光滑凸起;
- d) 卷取时,箔材表面粘有异物。

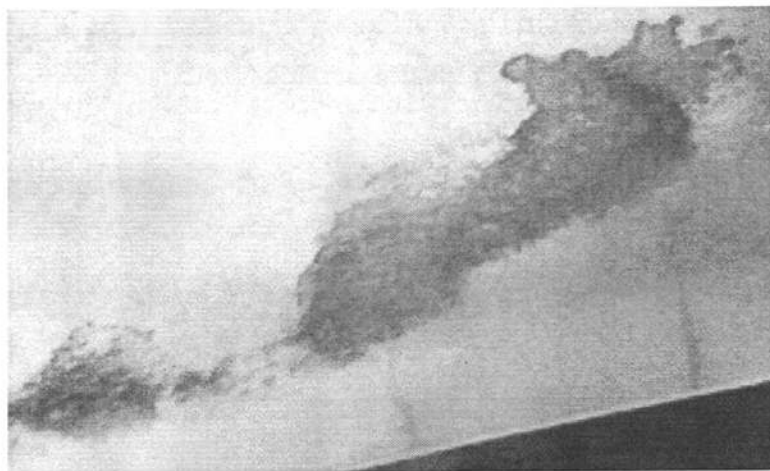
图4 铝箔表面腐蚀

铝箔表面与周围介质接触，发生化学反应或电化学反应后，在铝箔表面产生的缺陷，被腐蚀的铝箔表面会失去光泽，严重时还会产生灰色腐蚀产物(如图4)。

- a) 铝箔生产及运输、存放保管不当，由于气候潮湿或雨水浸入而引起腐蚀；
- b) 轧制油中含有水分或呈碱性；
- c) 测厚仪冷却系统滴水或压缩空气中含水量高；
- d) 包装、贮存、运输不当，由于气候潮湿或水滴浸润表面而引起腐蚀。

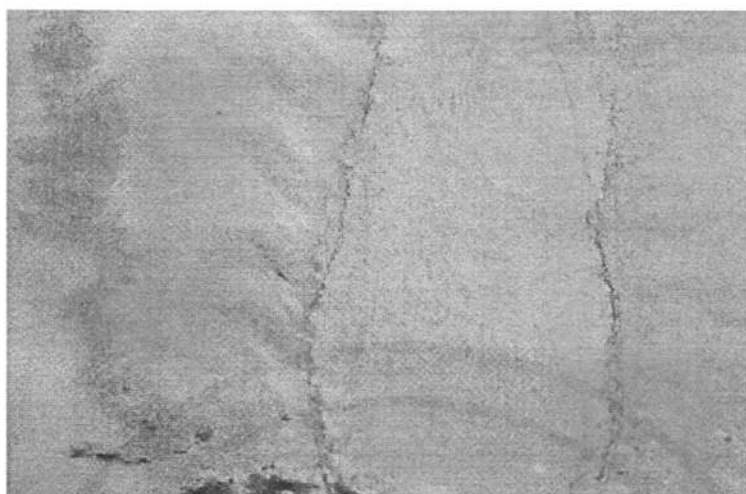
图 5 油斑

残留在铝箔上的油污，经退火后形成的淡黄色、棕色，黄褐色斑痕(如图5)。

- a) 轧制油的理化指标不适宜；
- b) 轧制过程吹扫不良，残留油过多，退火过程中，残油的油不能完全挥发；
- c) 机械润滑油等高粘度油滴在板、带表面，未清除干净；
- d) 分切张力过大，造成铝箔卷过紧。

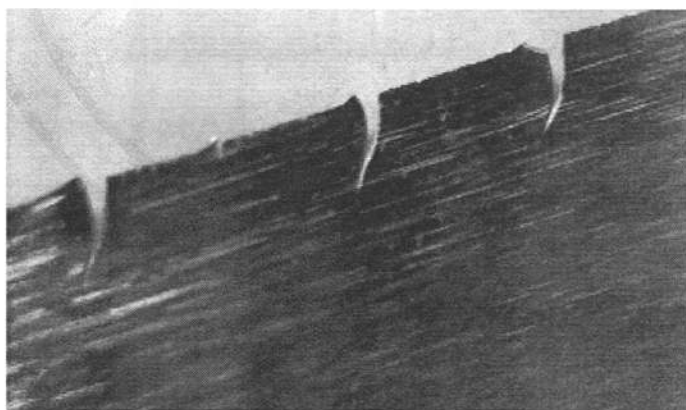
图 6 裂边

铝箔表面纵向边部破裂的现象,称裂边。严重时边部可见明显缺口(如图 6)。

- a) 辊型控制不当,使铝箔边部出现拉应力;
- b) 中间退火不充分,金属塑性差;
- c) 边部裂口未完全切除;
- d) 道次加工率过大;
- e) 切边刀不够锋利或调整不当。

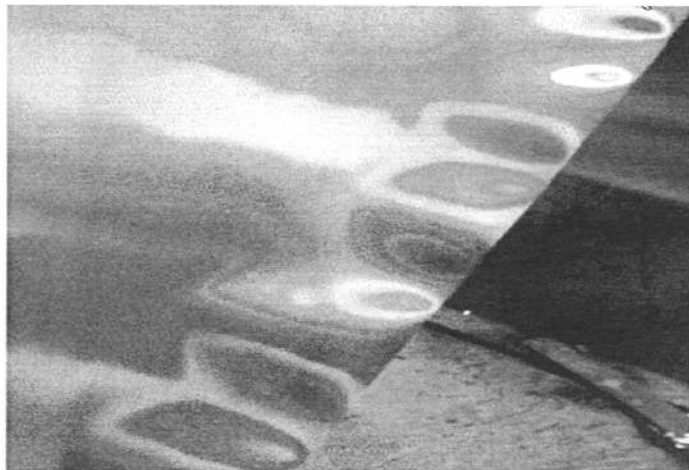
图 7 边部波浪

由于不均匀变形使箔材表面局部产生起伏不平的现象,称为板型不良。根据缺陷产生的部位,分为中间波浪、边部波浪、二肋波浪及复合波浪等。在边部称边部波浪(如图 7),在中间称中间波浪,二者兼有之称复合波浪,既不在中间又不在边部称二肋波浪。

- a) 来料板型不良;

- b) 轧制压力调整不平衡;
- c) 道次压下量分配不合理;
- d) 轧辊辊型不合理;
- e) 轧制油喷淋不正常。

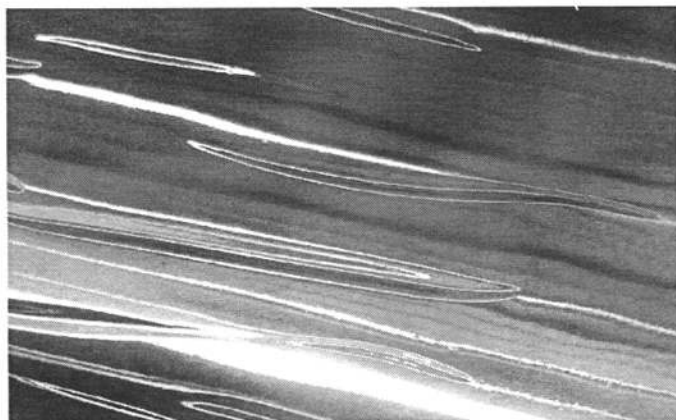
图 8 铝箔表面横波

垂直压延方向横贯箔材表面的波纹及凸起(如图 8)。

- a) 卷取张力控制不当,先松后紧;
- b) 套筒或管芯精度不够,打底不良;
- c) 分切时同一轴卷径大小不一样;
- d) 生产工艺参数控制不合理。

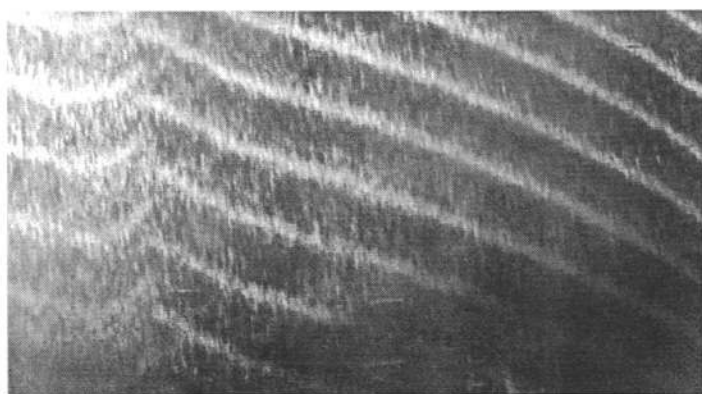
图 9 铝箔表面横纹

铝箔表面横向有规律的细条纹,一般呈白色,无凹凸感,有时在卷材局部,有时布满整个表面(如图 9)。

- a) 轧制毛料表面有横纹;
- b) 轧制道次压下量过大;
- c) 轧辊粗糙度不合理;
- d) 轧制油理化指标不合理。

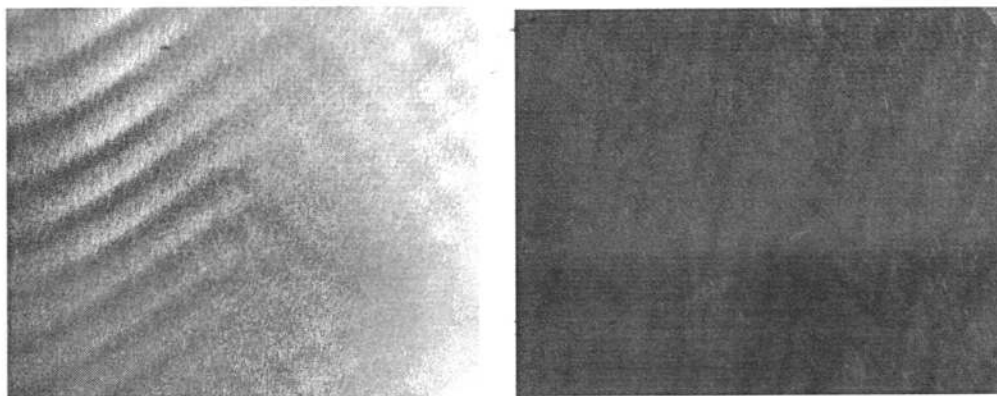
图 10 人字纹

箔材表面呈现的有规律的人字形的花纹,一般呈白色,表面有明显的色差,但十分光滑(如图 10)。

- a) 轧制时道次压下量过大,金属在轧辊间由于摩擦力大,流动速度慢,产生滑移;

- b) 辊型不好,温度不均;
- c) 轧辊粗糙度不合理;
- d) 轧制油理化指标不合理。

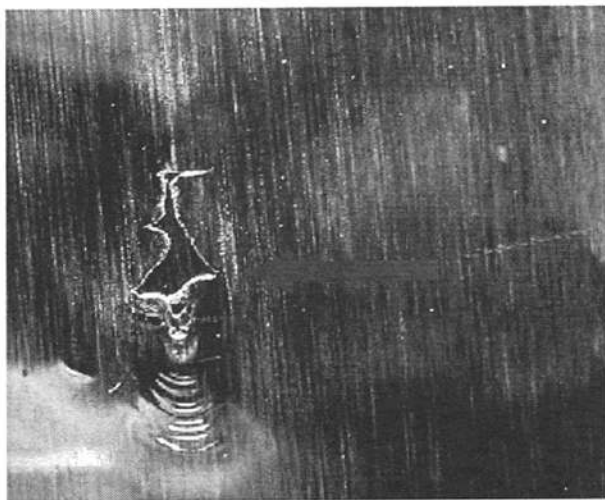
图 11 铝箔孔洞

箔材表面的孔洞(如图 11)。

- a) 轧辊表面有损伤;
- b) 生产过程中,外来物脱落后形成裂口;
- c) 来料表面有夹杂、气道、严重划伤等缺陷;
- d) 压下量过大导致变形不均匀。

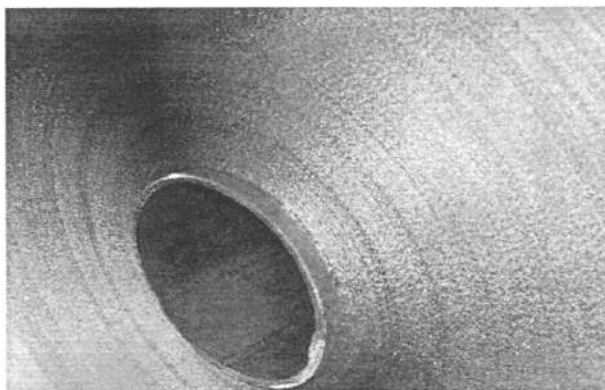
图 12 铝箔端面毛刺

剪切后,箔材边部存在的大小不等的刺状物(如图 12)。

- a) 剪切时刀刃不锋利;
- b) 剪刀润滑不当;
- c) 剪刀间隙及重叠量调整不当。

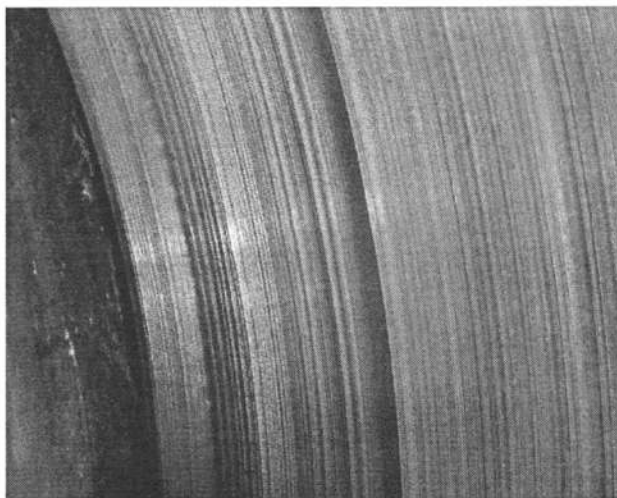
图 13 铝箔端面串层

铝箔卷端面层与层之间不规则错动,造成端面不平整(如图 13)。

- a) 来料板型不良;
- b) 卷取张力调整不当;
- c) 压平辊调整不当;
- d) 卷取时对中系统异常;
- e) 轧制或分切时速度过快。

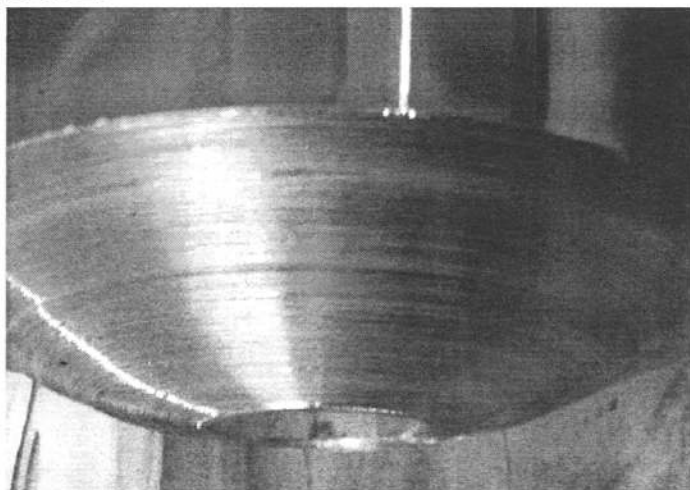
图 14 铝箔塔形

铝箔端面层与层之间的错动造成塔状偏移,称为塔形。塔形是错层的特例(如图 14)。

- a) 来料板型不好;
- b) 卷取时对中调节系统异常;
- c) 压平辊系统状态不良,或调整不当;
- d) 卷取张力调整不当。

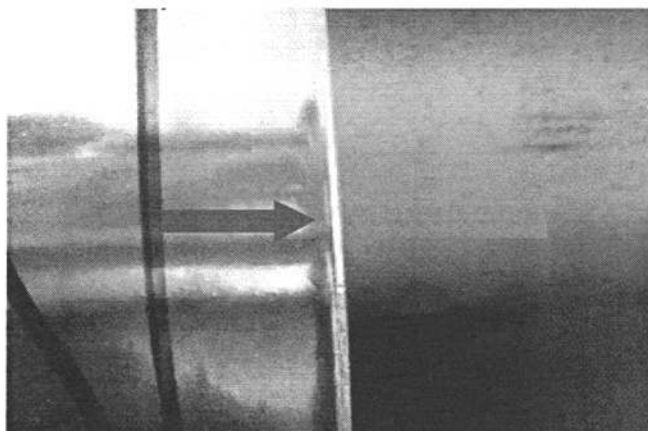
图 15 翘边

铝箔卷两端或一端向上翘起的现象,称为翘边,其特征为铝箔卷边向上部翘起,手触有明显凹凸感(如图 15)。

- a) 道次加工率过大;
- b) 轧制油分布不均;
- c) 剪刀调整不当;
- d) 板型不良。

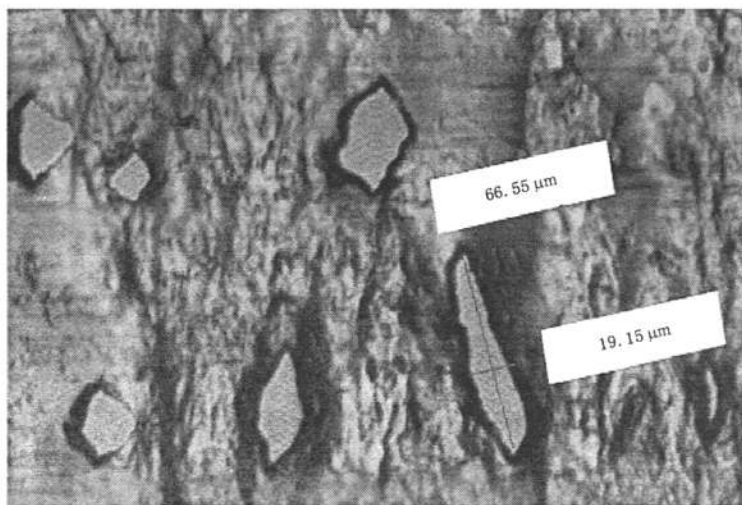
图 16 针孔

铝箔表面迎光可见的不规则小孔(如图 16)。

- a) 坯料存在内部组织缺陷;
- b) 轧辊表面粗糙度过高或轧辊表面有缺陷;
- c) 轧制油不够清洁;
- d) 来料表面擦划伤;
- e) 轧制工艺参数不当;
- f) 生产环境不洁净。

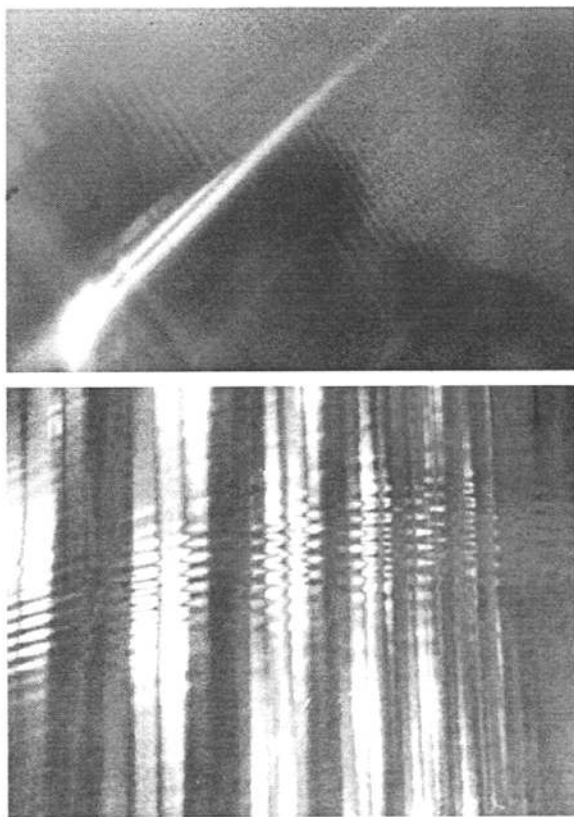
图 17 皱纹

铝箔表面呈现的细小的、纵向或斜向局部凸起的、一条或数条圆滑的沟槽(如图 17)。

- a) 压下量过大,致使轧制时变形不均或卷取时张力不够;
- b) 辊型控制不当或轧制压力过低;
- c) 坯料厚度不均,板型不良或有起棱;
- d) 卷取轴精度不够,套筒不圆;
- e) 压平辊压力控制不当。

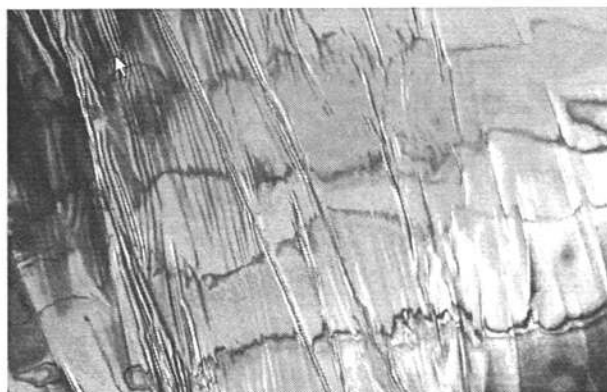
图 18 起皱

铝箔卷表面无法展平的纵向或横向皱折(如图 18)。

- a) 来料板型不良或有皱折;
- b) 轧辊辊型控制不合理;
- c) 轧制及分切工艺参数不合理;
- d) 轧机辊系精度不够;
- e) 套筒或管芯精度不够。

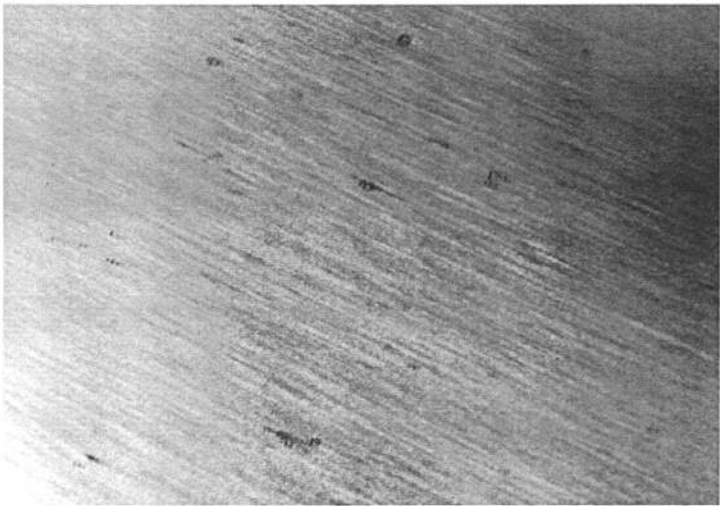
图 19 亮点

铝箔双合轧制时,出现的铝箔暗面上不均匀的发亮的点称为亮点(如图 19)。

- a) 双合前箔材表面粗糙不均或有辊印、横波等缺陷;
- b) 轧辊表面粗糙不均;
- c) 双合油指标不适宜;
- d) 双合时,上下张铝箔厚度相差过大。

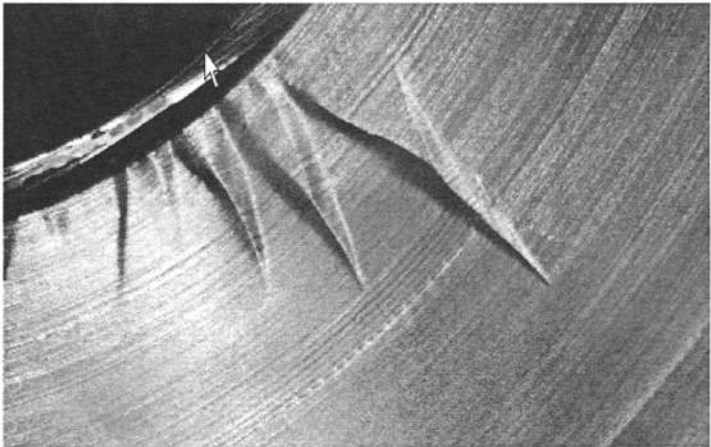
图 20 箭头

铝箔卷端面上一定层数在同一处由内向外处的凸起,凸起程度由内向外或由外向内逐渐减弱(如图 20)。

- a) 卷取张力前小后大;
- b) 套筒或管芯精度低;
- c) 生产过程断带后,张力使用不当。

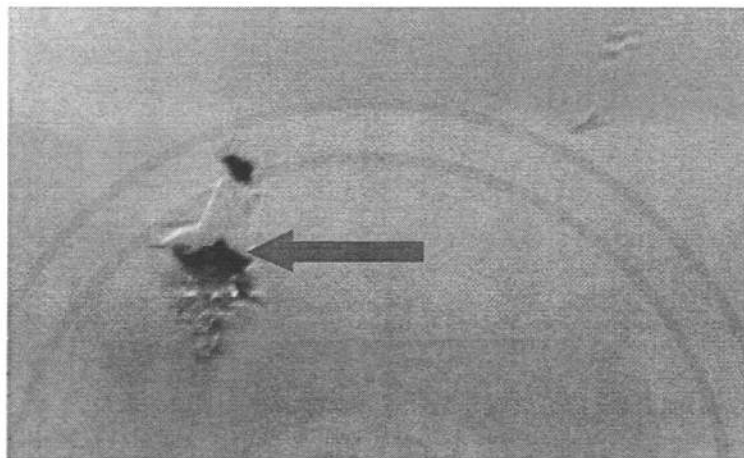
图 21 辊眼

铝箔表面出现的周期性有压延痕迹的小孔,有的呈网状,尺寸一般大于针孔(如图 21)。

- a) 来料表面有辊眼;
- b) 轧制过程中,有异物将轧辊硌伤。

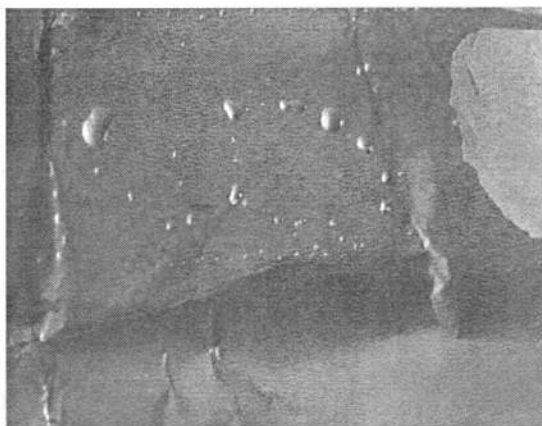
图 22 除油不净

O 状态铝箔,退火后,采用刷水方法检测,未达到刷水试验规定的级别(如图 22)。

- a) 铝箔表面带油量过大;
- b) 铝箔卷空隙率过低;
- c) 轧制油理化指标不适宜;
- d) 退火工艺不合理。

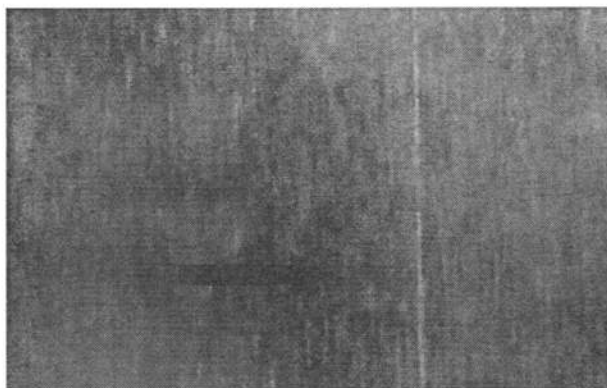
图 23 亮线

铝箔表面纵向连续的亮条,产生部位与其他部位有明显的色泽差异(如图 23)。

- a) 来料表面有严重亮线;
- b) 清辊器运转不正常,将轧辊划伤;
- c) 轧机运转时,有异物将轧辊划伤。

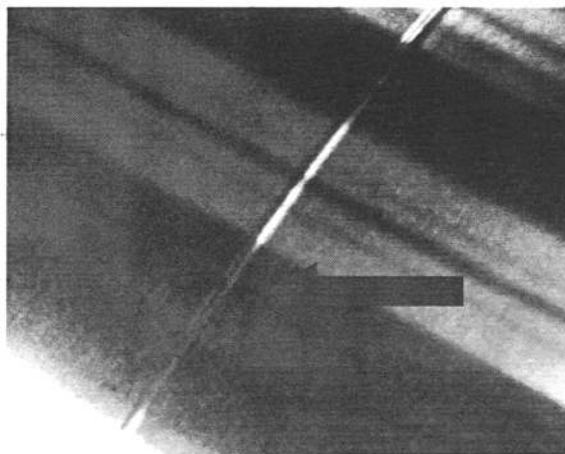
图 24 起鼓

铝箔表面纵向的呈条状凸起,手触有明显凸凹感,有时除去外层铝箔后消失,有时贯穿整卷铝箔(如图 24)。

- a) 铝箔板型控制不良;
- b) 铝箔表面有亮线;
- c) 退火冷却速度过快;
- d) 压平辊表面不平整。

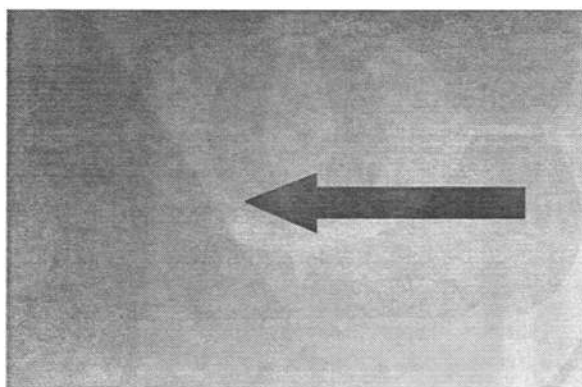
图 25 暗面色差

双合时由于未喷双合油或双合油不均匀,造成轧制后的产品,暗面色泽不均匀、色差明显,严重时上、下张无法分开(如图 25)。

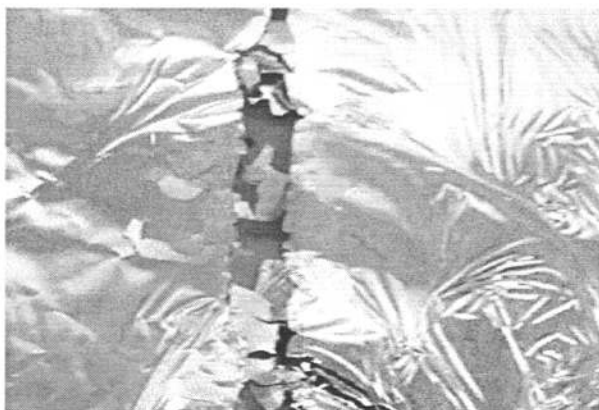
图 26 气道

由于熔体氢含量偏高,造成铝箔在轧制过程中出现的沿轧制方向的条状压碎,有一定宽度(如图 26)。

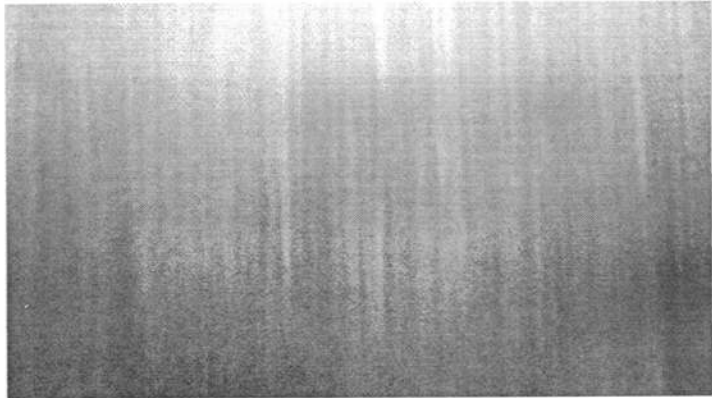
图 27 暗面条纹

双合产品,暗面有沿轧制方向的明显的明暗相间的条状花纹(如图 27)。

- a) 坯料晶粒细化不够;
- b) 毛料中间退火工艺不合理;
- c) 坯料合金成分不合理。

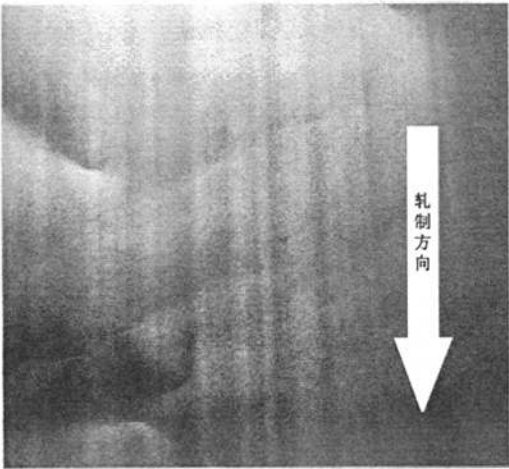
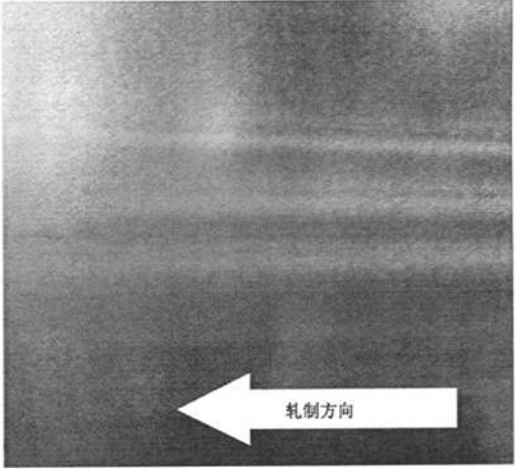
图 28 铝箔表面白条

铝箔表面沿轧制方向、宽度或间隔不等的白色条纹。一般对应铸轧带下表面出现,条纹多集中在铝箔中间、两肋位置,随着铝箔的压延减薄,条纹呈明显加重趋势(如图 28)。

- a) 铸轧坯料 Ti/B 偏析,沉积等;
- b) 铸轧带材中间及两肋位置冷却较差,结晶滞后造成该位置组织和其他位置不同;
- c) 铸轧辊冷却强度不均,造成成分偏析、晶粒不均。

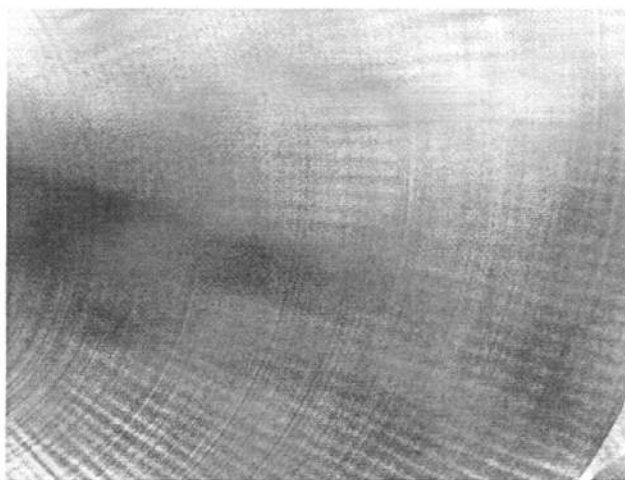
图 29 端面花纹

铝箔端部局部或整卷上看,管芯处沿壁厚呈放射状花纹;开卷后该处铝箔边部有轻微波浪(如图 29)。

- a) 刀槽或剪刀调整不当;
- b) 分卷处板型不良(波浪)。
